Det Åndbare Hus Afsluttende rapport

MUDP rapport

August 2019

Udgiver: Miljøstyrelsen

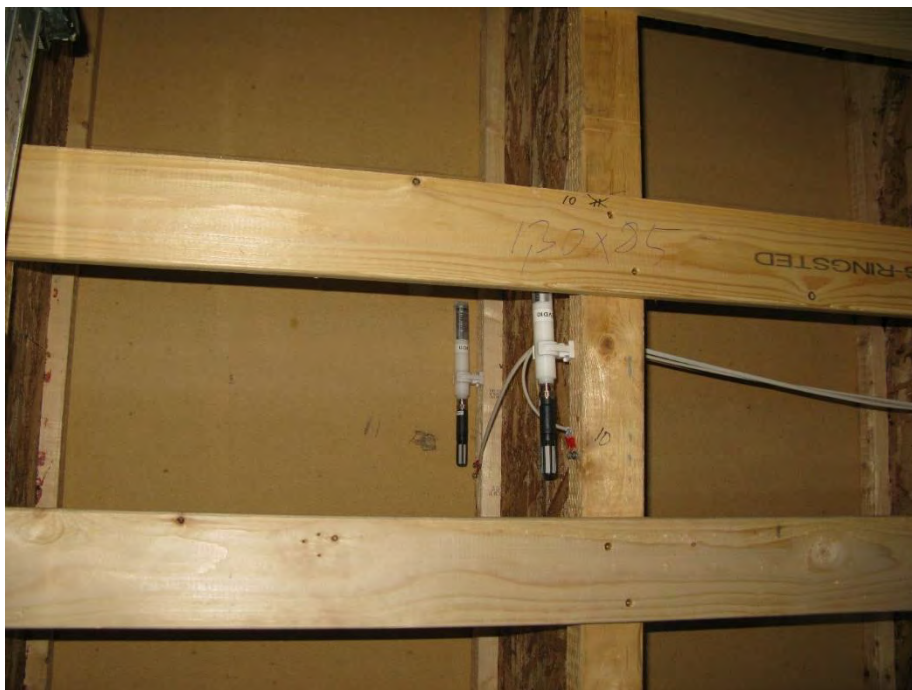
Figur 2. Målepunkt 10 og 11 placeret i nordvendt gavl på 1. sal.

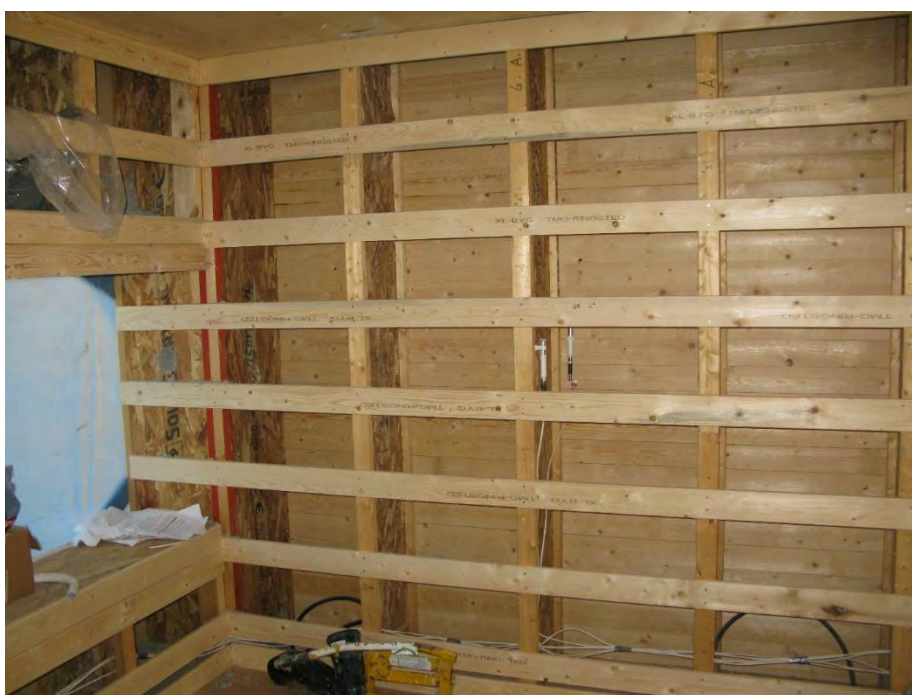
Figur 3. Målepunkt 28 og 29 i facade mod øst.

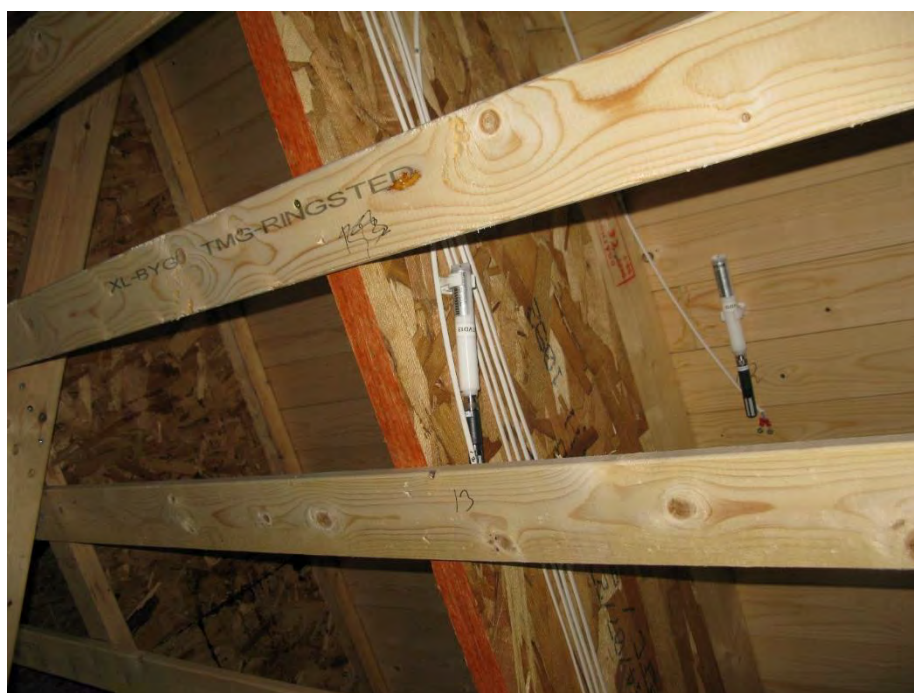
Figur 4. Målepunkt 12 og 14 i taget mod vest.

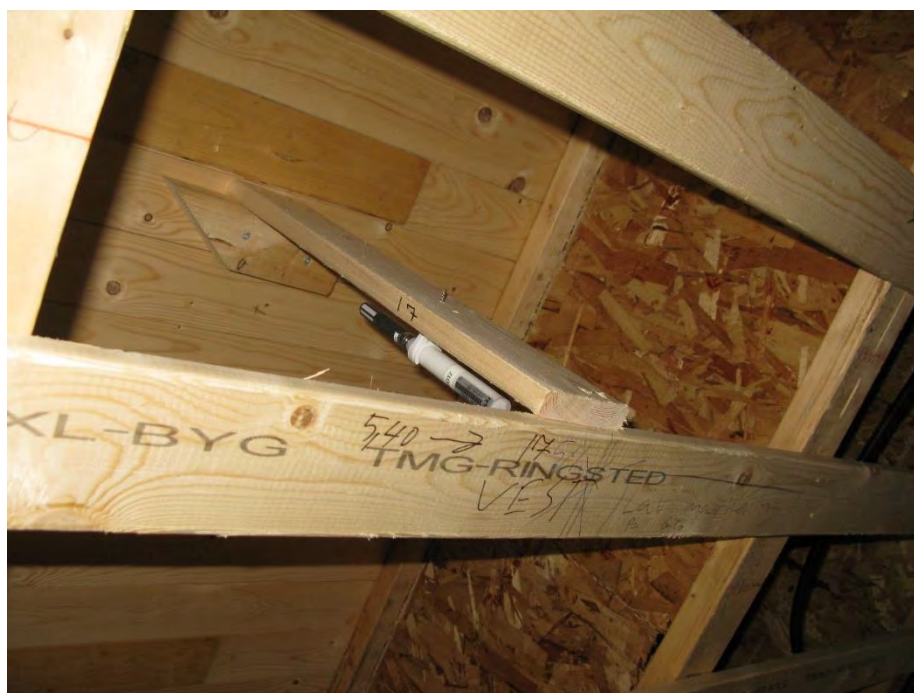
Figur 5. Målepunkt 17 i midten af isoleringen i taget mod vest.

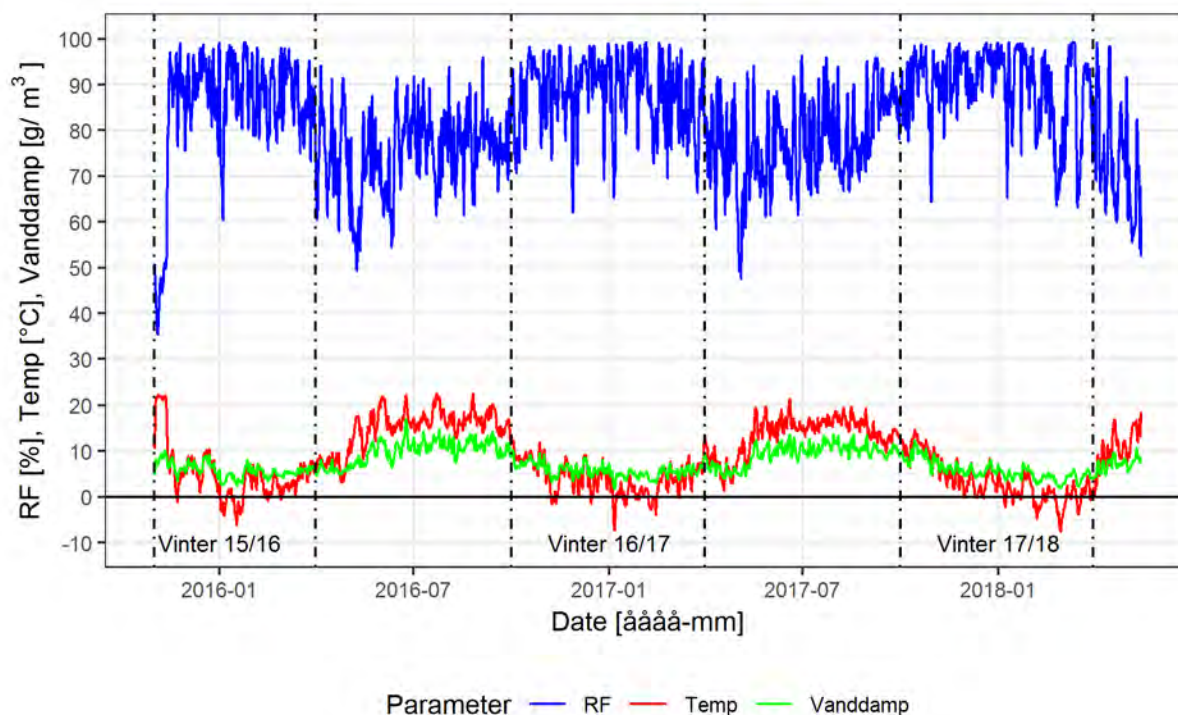
Figur 7. Målte relativ luftfugtighed, temperatur og beregnet absolut vandindhold i udeklimaet.

Der er i Figur 7 vist data for det målte udeklima ved huset.

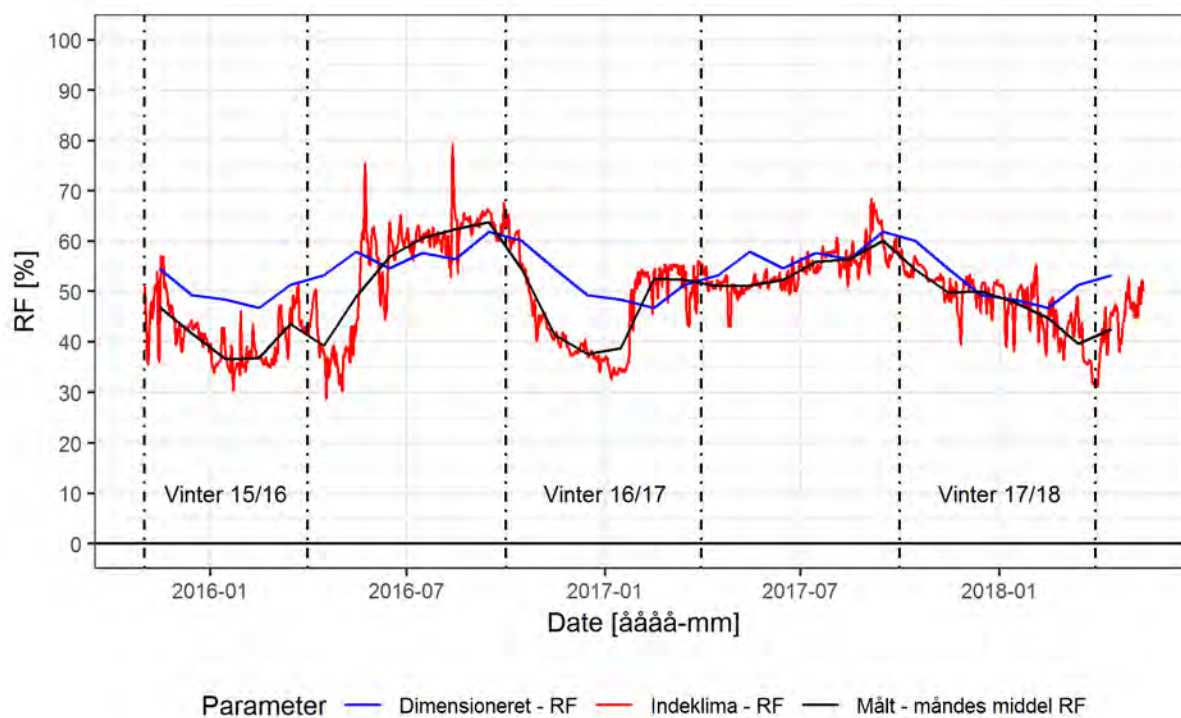
Figur 9. Målt relativ luftfugtighed i indeklimaet sammenholdt med den dimensionerede relative luftfugtighed.

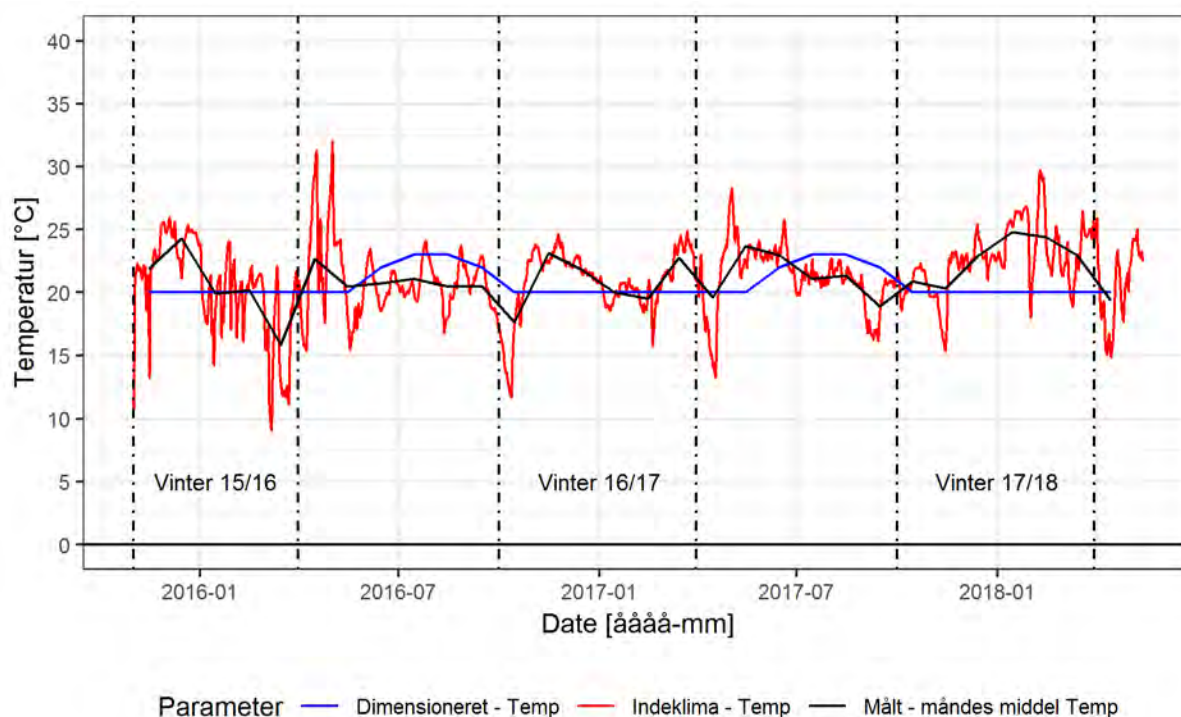
Figur 10. Målt temperatur i indeklimaet sammenholdt med den dimensionerede temperatur.

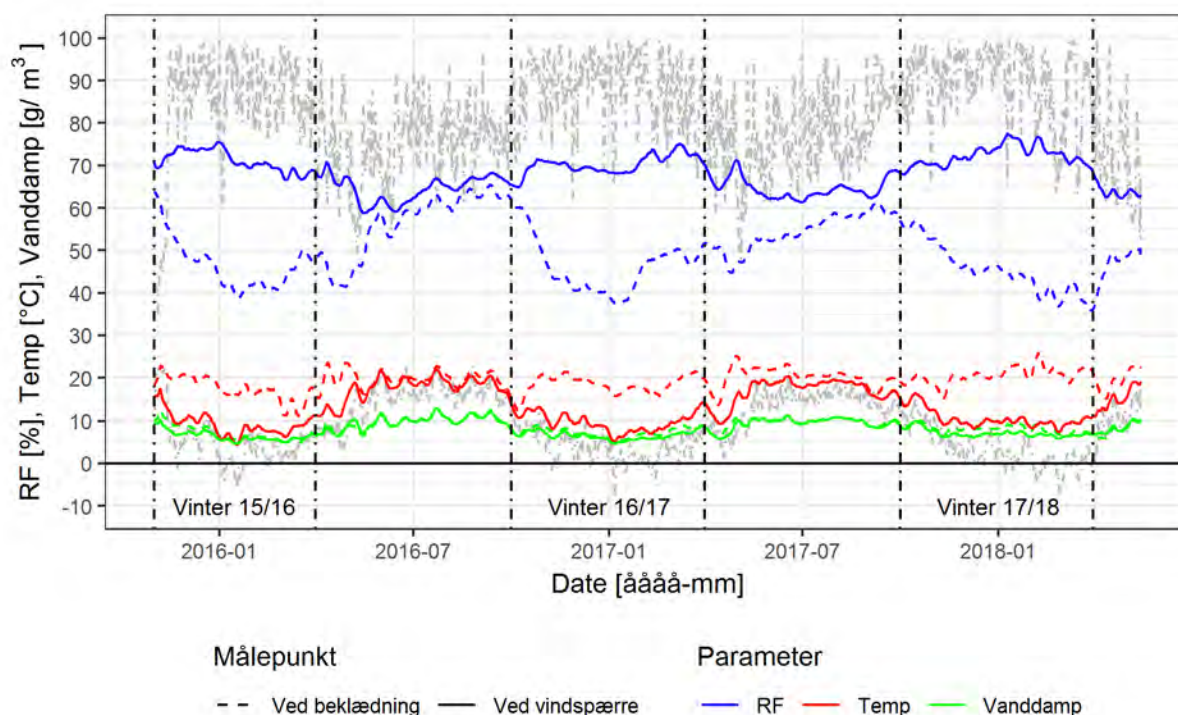
Figur 14. Middelværdi for målepunkter i facader mod vest. De grå linjer er målt udeklima. Lodrette sorte streger angiver vinterperiodens start og slut.

Der ses en forskel mellem vest og øst, hvor øst har den højeste værdi for relativ luftfugtighed, hvilket hænger sammen med, at temperaturen er et par grader koldere mod øst.

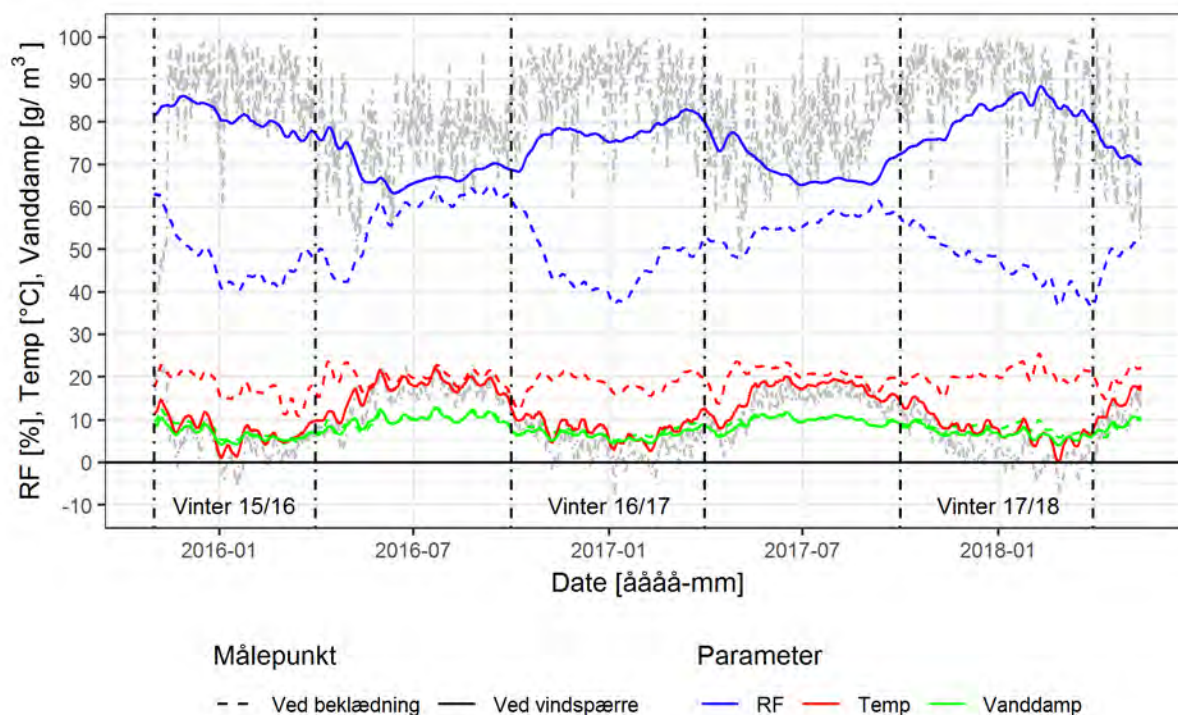
Figur 15. Middelværdi for målepunkter i facader mod øst. De grå linjer er målt udeklima. Lodrette sorte streger angiver vinterperiodens start og slut.

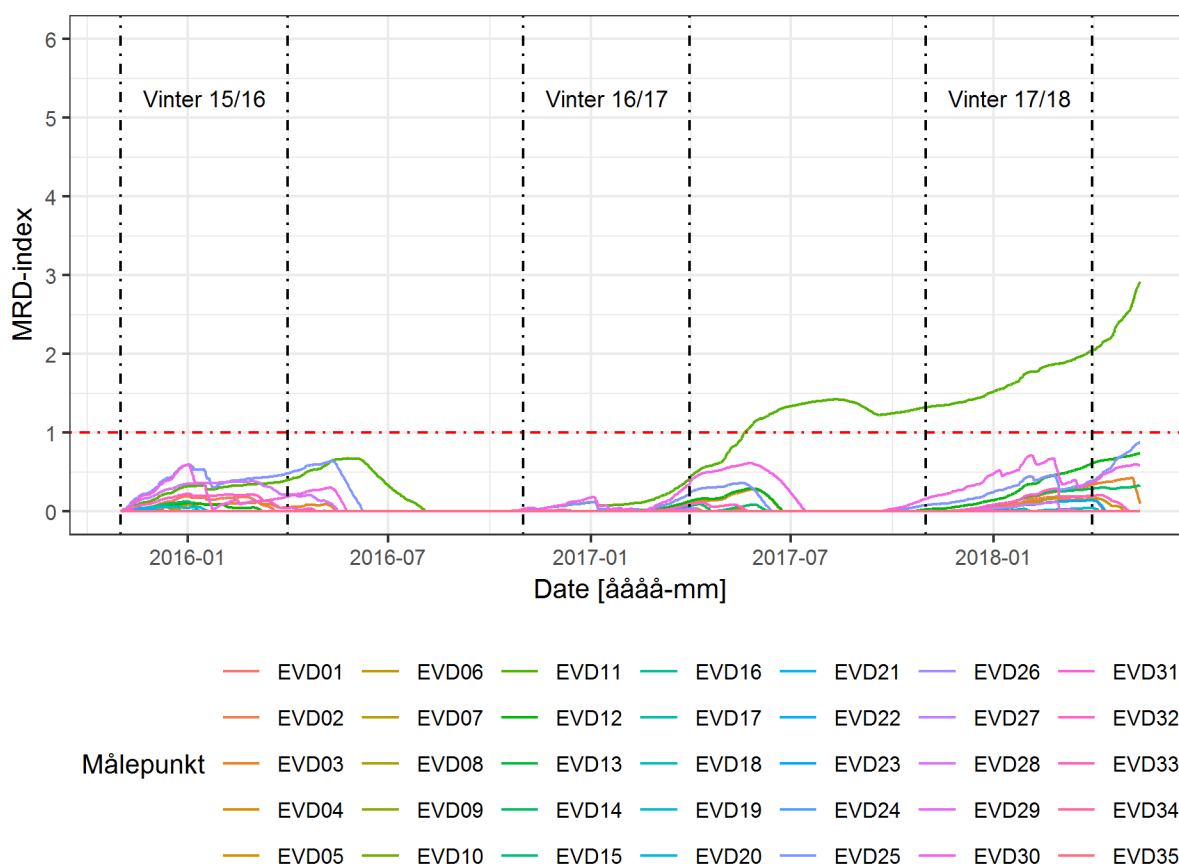
Figur 16. Beregnet MRD-index for alle målepunkter, målepunkt over 1 er EVD11.

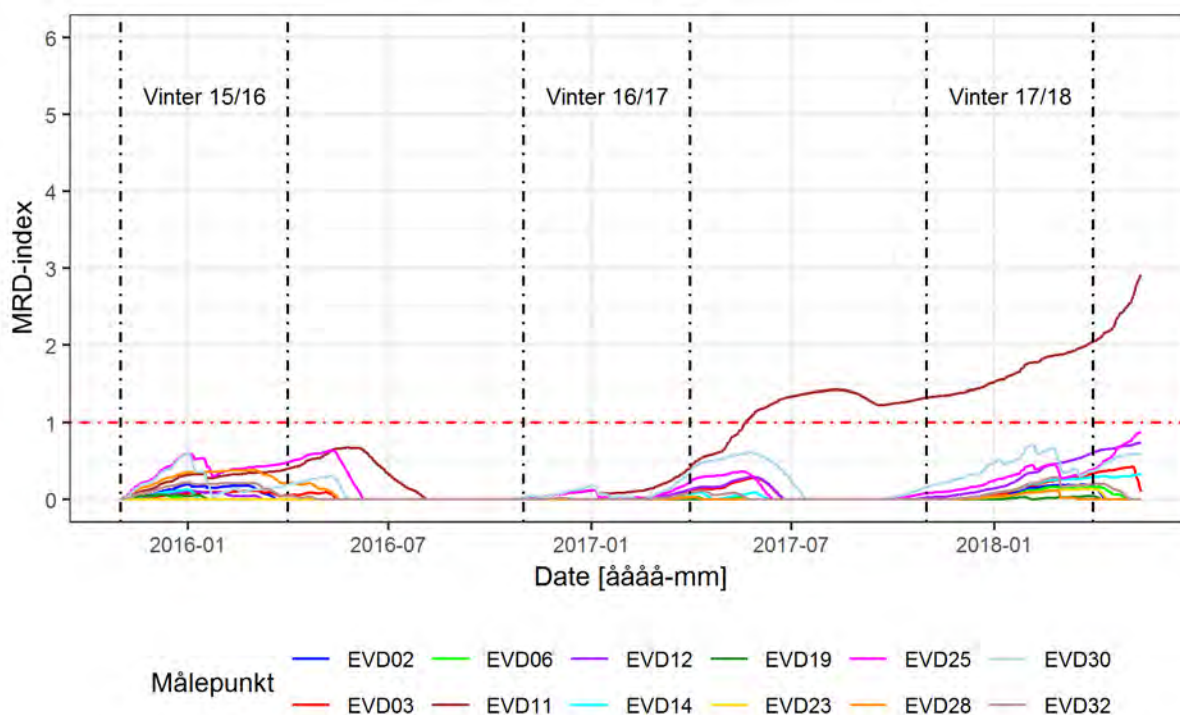
Figur 17. Målepunkter, hvor der er et udslag på MRD-index.

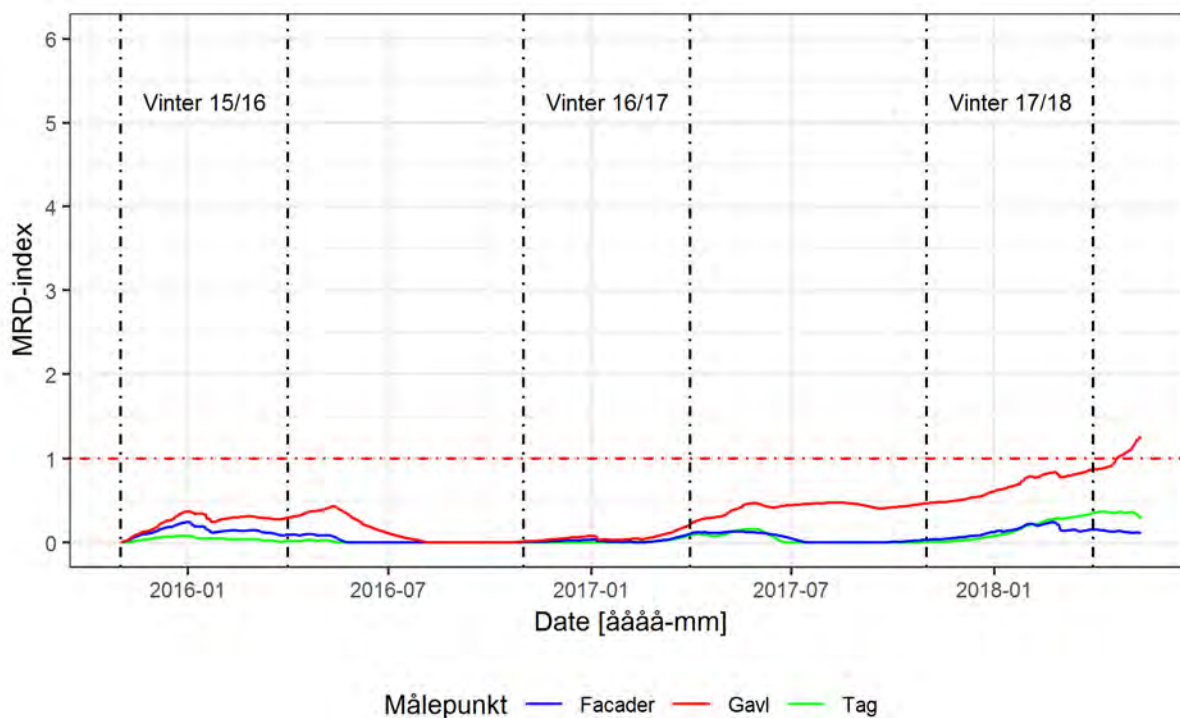
Figur 18. Middelværdi af MRD-index for de forskellige konstruktionstyper.

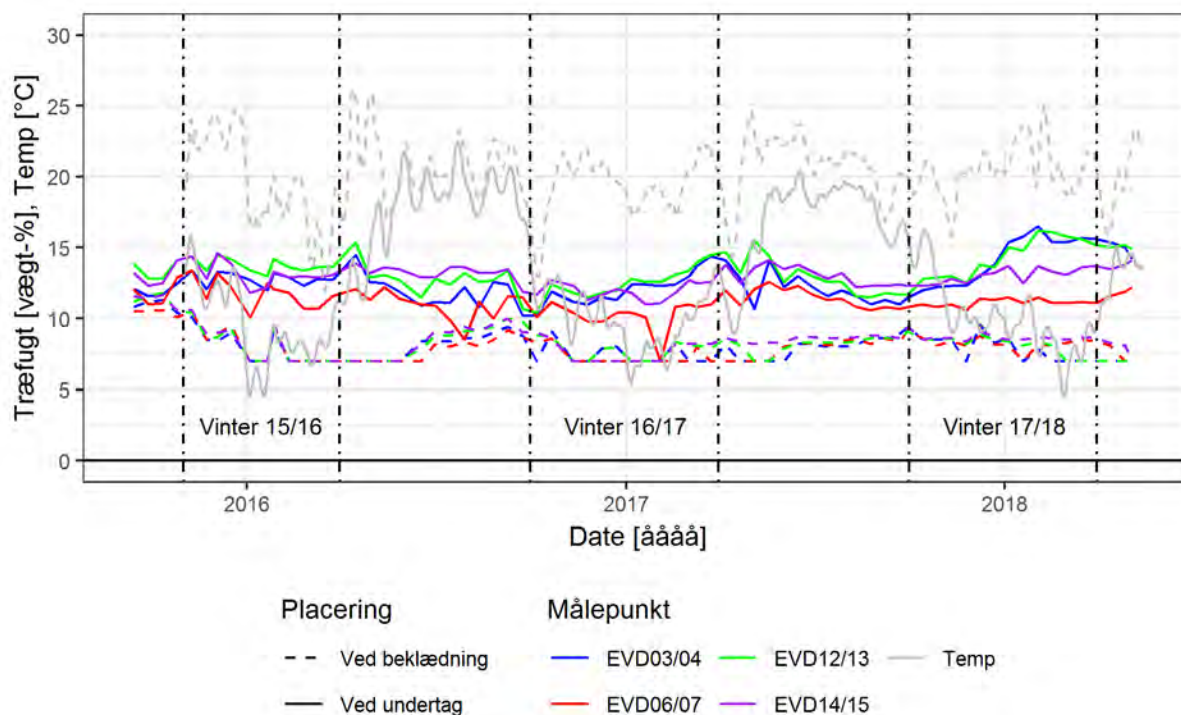
Figur 19. Målt træfugt i tagkonstruktionen, samt middelværdien af temperaturen (grå streg).

Der er i det følgende afsnit vist figurer for den målte træfugt i henholdsvis tag- og vægkonstruktionerne. Figureerne er opdelt for målingerne udført tæt ved den indvendige beklædning og ved henholdsvis undertag og vindspærre. Der er ydermere indtegnet temperaturmålingen (grå linjer) registreret samme sted som der er målt træfugt.

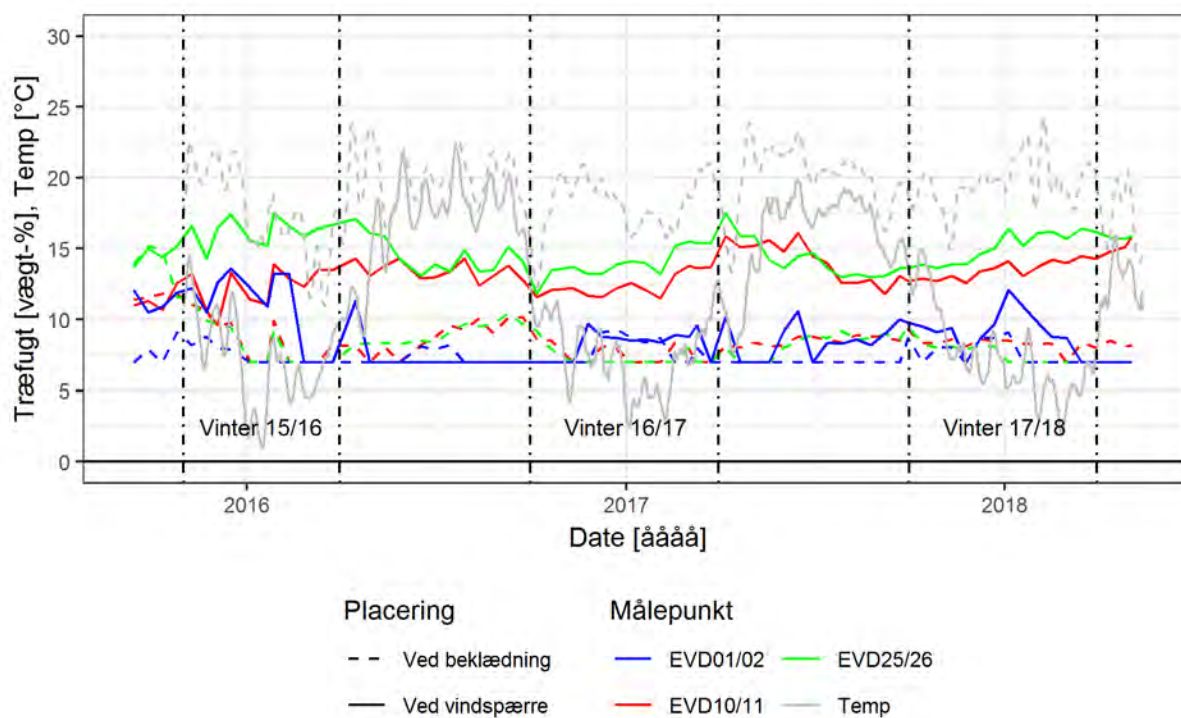
Figur 20. Målt træfugt i gavlene, samt middelværdien af temperaturen (grå streg).

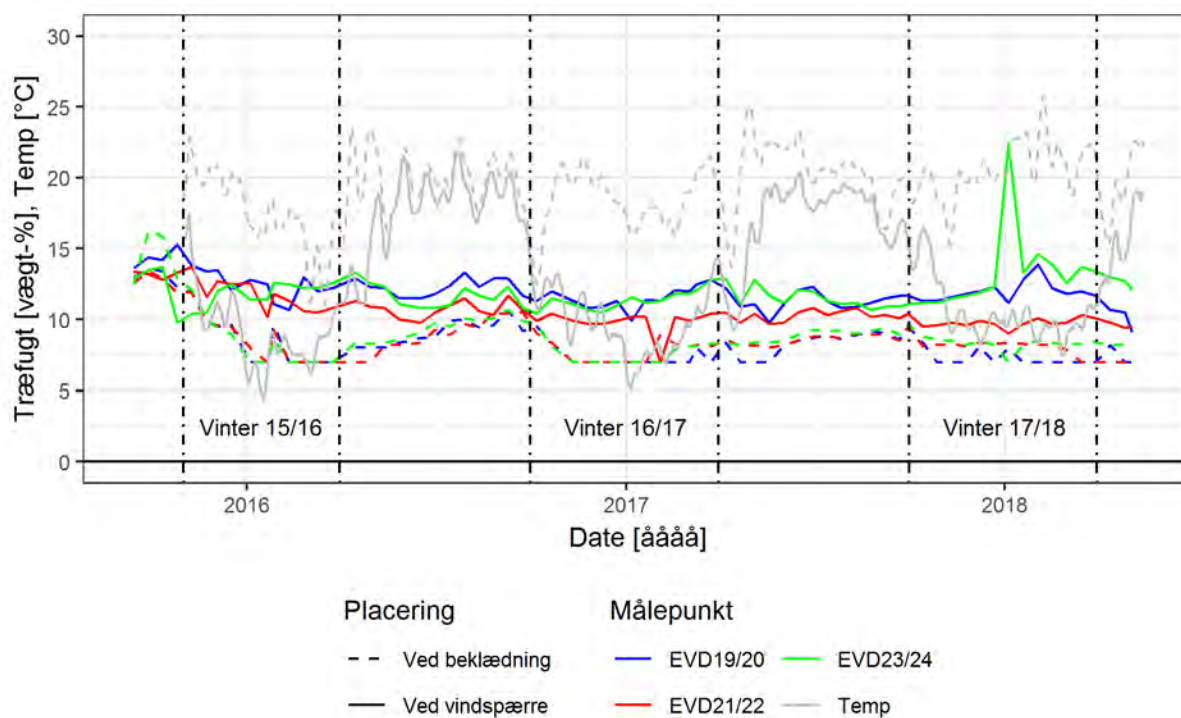
Figur 22. Målt træfugt i facader mod vest, samt middelværdien af temperaturen (grå streg).

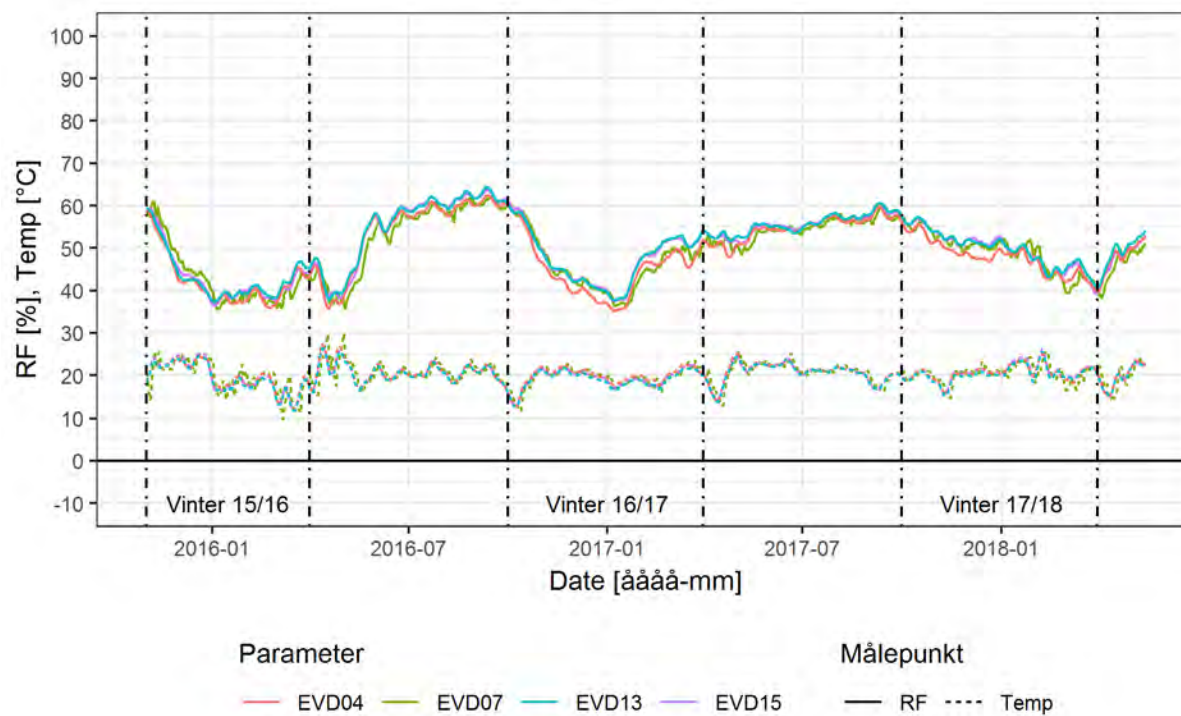
Figur 23. Tagkonstruktion alle målepunkter ved indvendig beklædning.

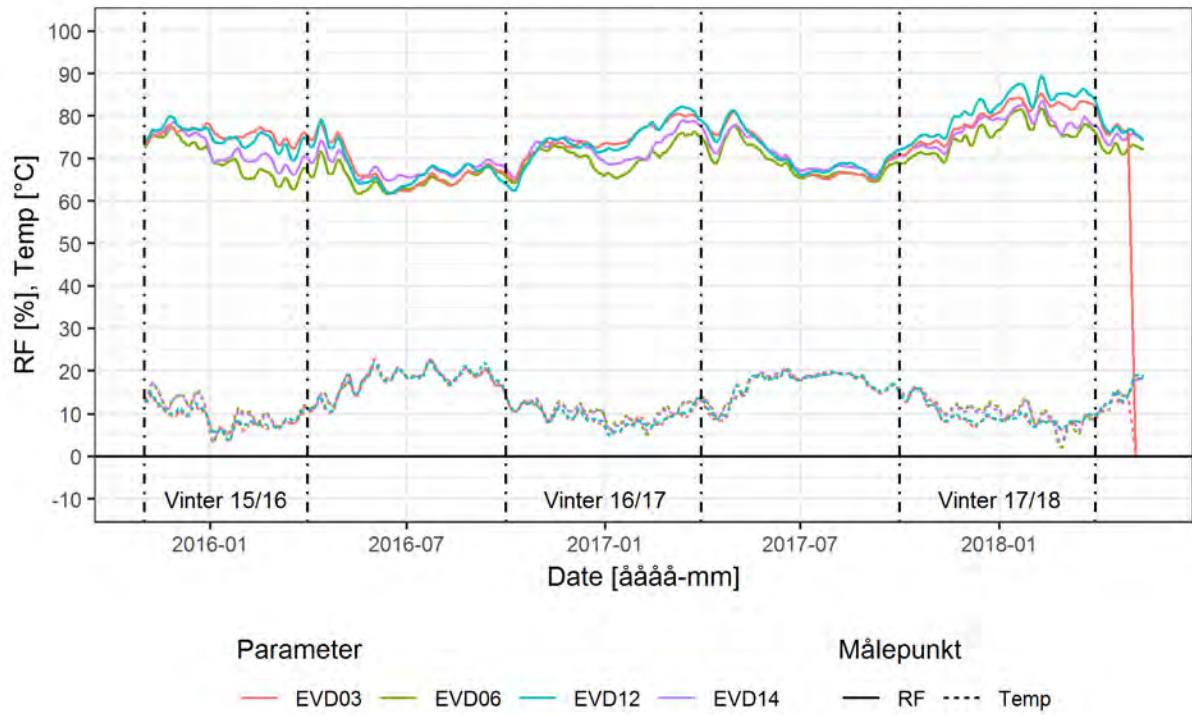
Figur 24. Tagkonstruktion alle målepunkter ved undertagsbrædder.

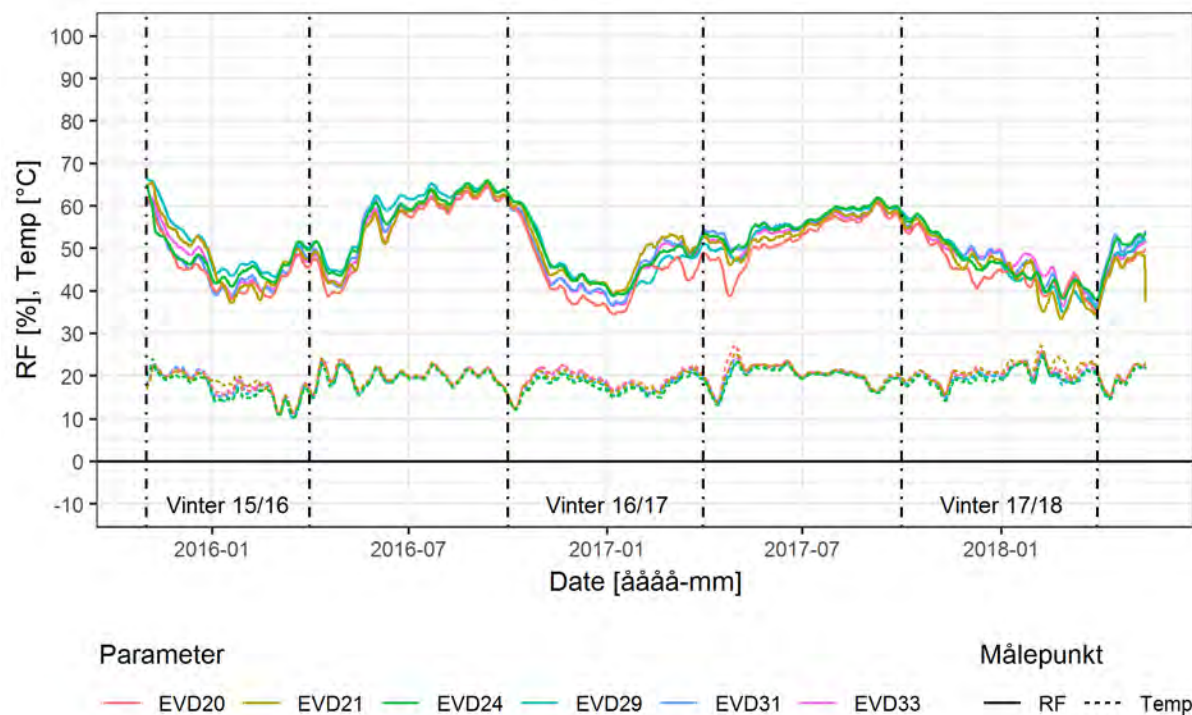
Figur 27. Facader alle målepunkter ved indvendig beklædning.

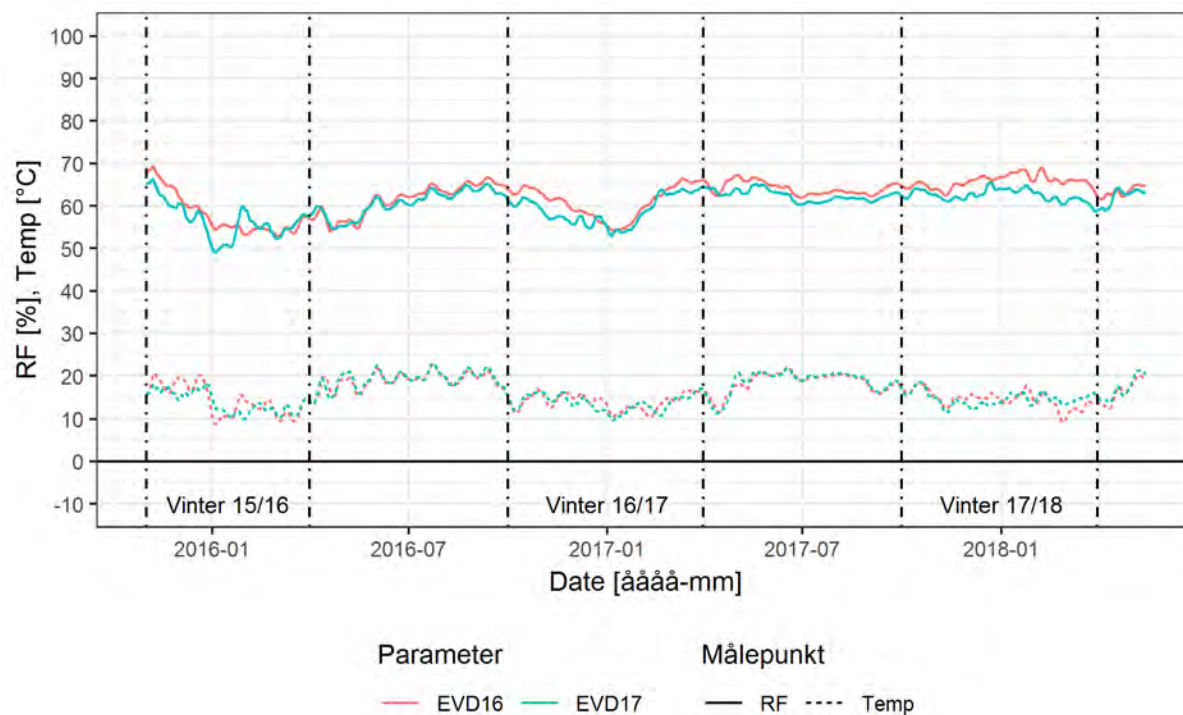
Figur 29. Tag målepunkter midt i tagkonstruktionen.

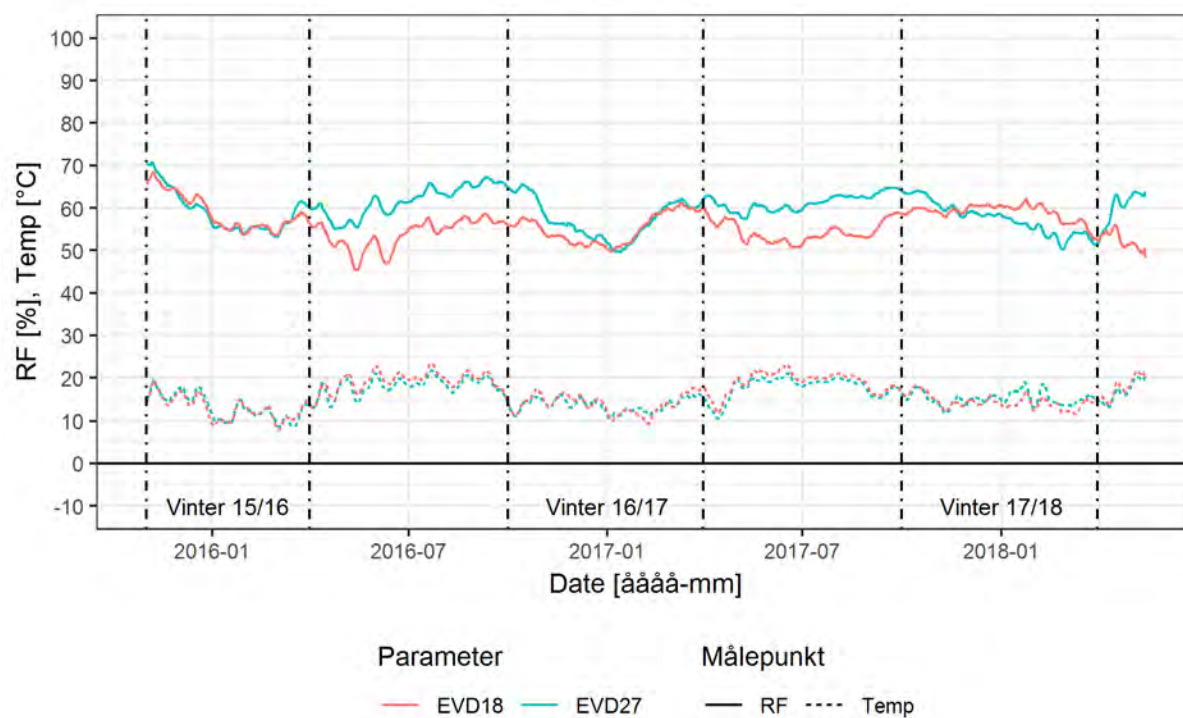
Figur 30. Gavl målepunkter midt i gavlene.

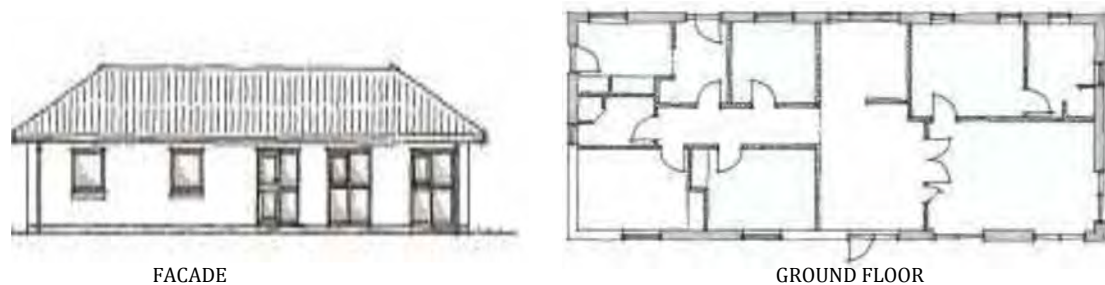
Figure 3.2 – Illustration of the layout and façade of the Reference House (SBI, 2015)

plasterboards. The inner walls are concrete with plaster and painted glass felt, and aluminum. Windows are triple glazed panes (SBI, 2015).

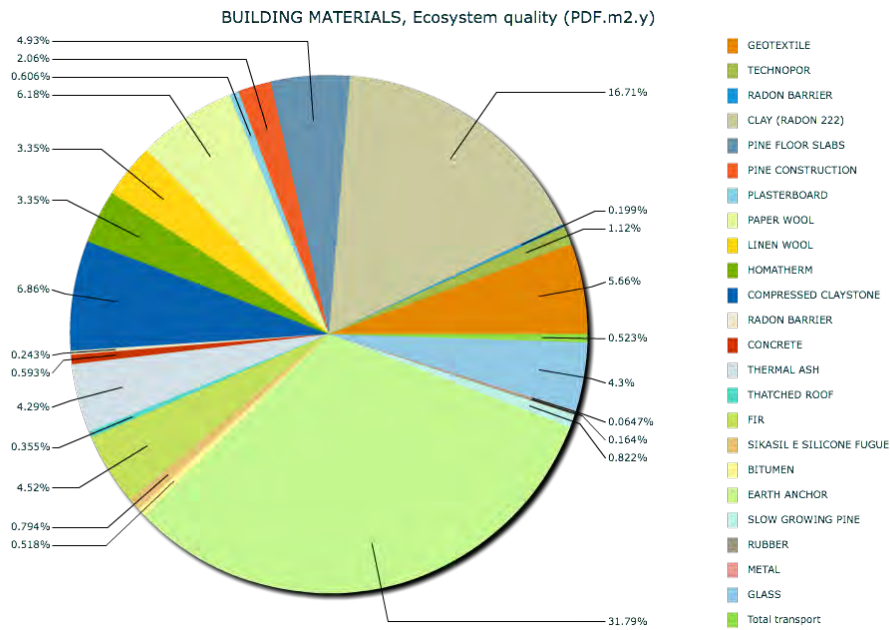
Figure 4.4- Building Materials, Ecosystem quality

Figure 4.4 shows the material distribution for “Ecosystem quality”. The biggest impacts come from clay and compressed claystone since these materials are taken directly from the ecosystems. Besides these, steel is present as the biggest impact in the life cycle.

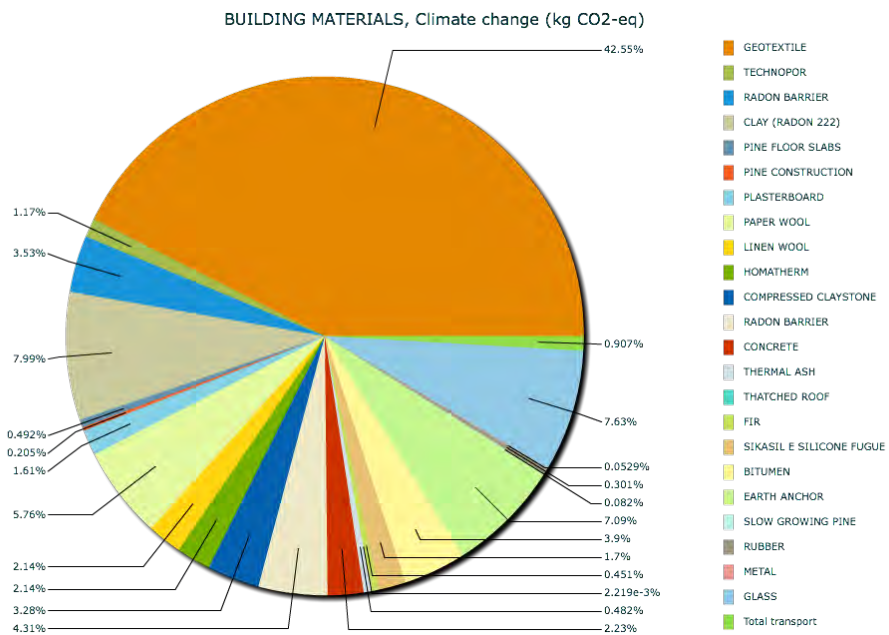
Figure 4.5- Building Materials, Climate change

Figure 4.5 shows the material distribution for “Climate change”. When comparing the impact scores for climate change, clear distinctions that may seem obvious can be observed. The materials that involve geotextile, clay (radon 222) and glass have the highest impact scores.

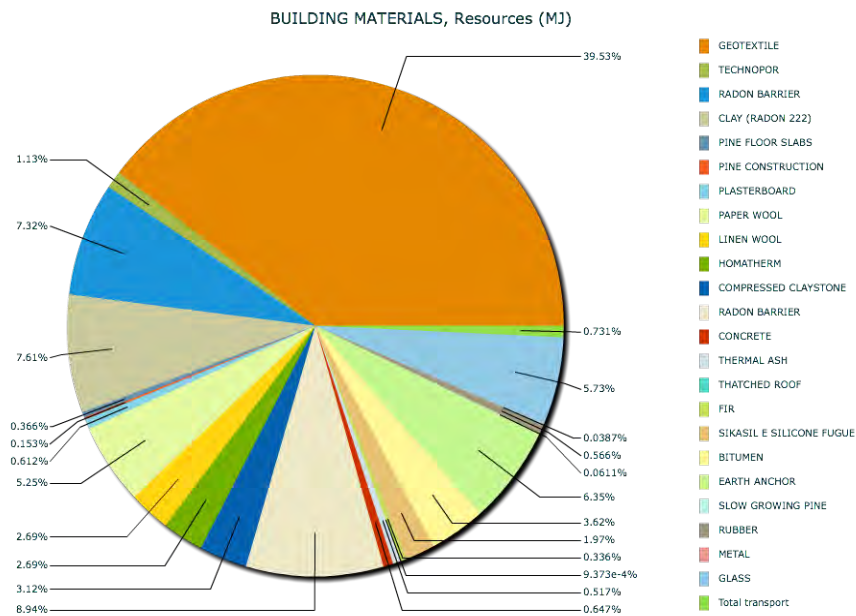
Figure 4.6- Building Materials, Resources

Figure 4.6 shows the material distribution for “Resources”. When comparing the impact scores for resources, the same pattern as for “Climate change” can be seen. 39,53% of the energy is used on the geotextile. 7,61% is used on clay (radon 222) and 7,32% of the total energy is used on radon barrier.

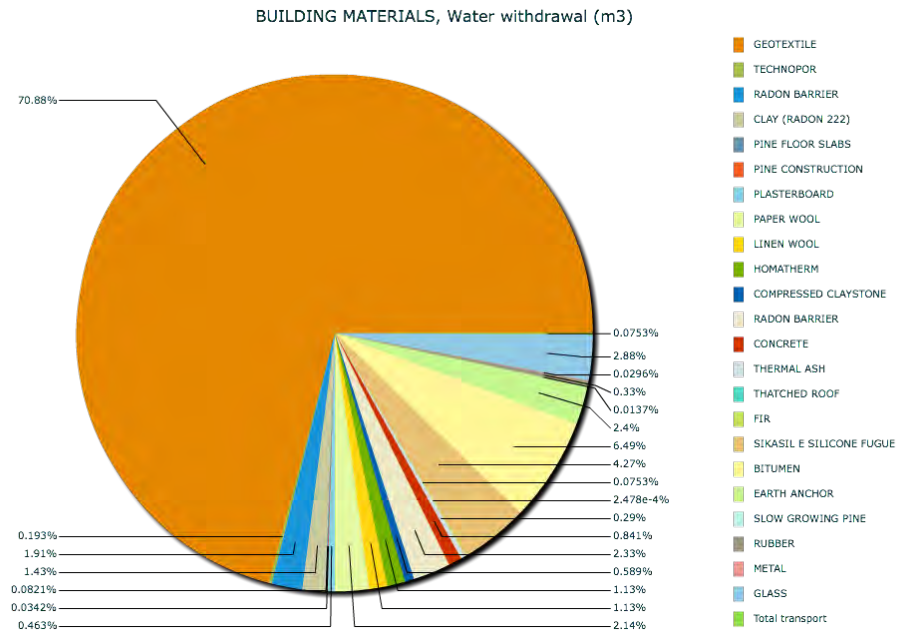
Figure 4.7- Building Materials, Water withdrawal
